DETERMINACIÓN DE MECANISMOS DE DESLIZAMIENTOS EN AREAS URBANIZADAS DE LA SIERRA DE LAS APRETADERAS, TÉRMINO DE ALCUZCUZ, BENAHAVÍS, MÁLAGA.

RESUMEN

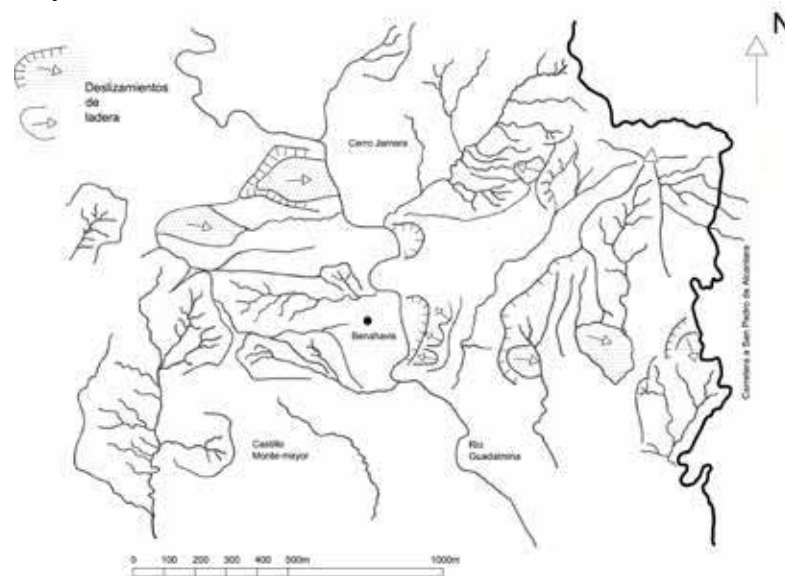
Figura 2. Esquema de la fotointerpretación realizada en la zona de estudio, señalando los deslizamientos más importantes identificados.

- En la zona de estudio se pueden localizar fallas y deslizamientos aún más importantes. Ver figura 2. Dichos deslizamientos -que presentan mayor escala que la del deslizamiento que ocupa este trabajo- se emplazan en las zonas asociadas a los materiales descritos como inestables, esto es, peridotitas, gneises granitoides y en los micaesquistos.
- La morfología de estos deslizamientos es muy similar en todos ellos. Se aprecia en la parte superior pequeños escarpes que dejan paredes verticales y en la parte inferior el material movilizado. En general, no resultan fáciles de identificar ya que su morfología aparece surcada por la red de aguas de escorrentía muy acusada que se instala posteriormente.
- En la localización del deslizamiento que ocupa este trabajo se puede encontrar un deslizamiento previo de mayor envergadura, tal y como se han descrito anteriormente.

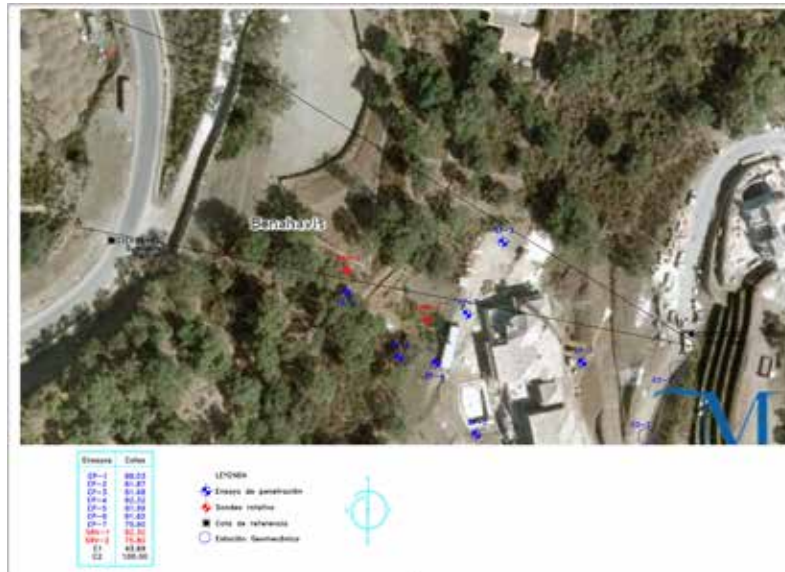
Figura 5. Situación de ensayos e instrumentación del presente trabajo.

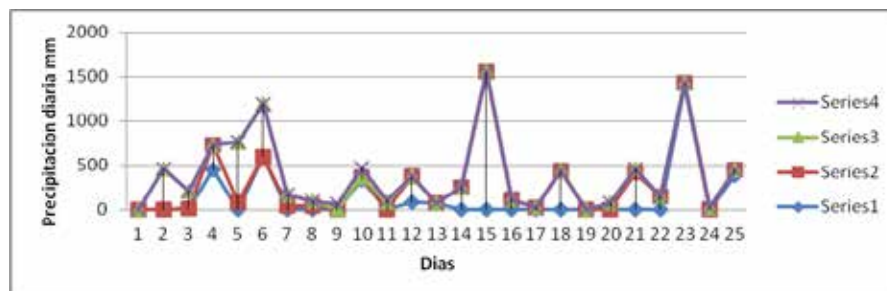
Observando (Figura 6) las precipitaciones diarias de los máximos en 24 horas, el periodo de retorno supera los 10 años y muy verosímilmente mayor a los 25 años (obsérvense días con precipitaciones de 1.500 mm y 1.440 mm).

Figura 6. Series de precipitaciones diarias durante los meses de Enero (serie1) a Marzo (serie4) de 2010.

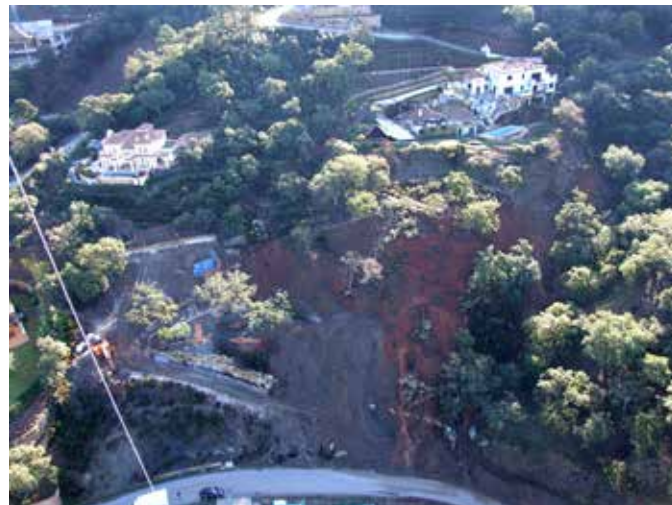
Es muy notable la coloración del barro rojizo correspondiente al tramo de coluvial de la ladera. El volumen evacuado en la zona vaciada, puede estimarse en unos 5.000 m³. Y también, el coluvial estimado con los sondeos realizados y deslizado por debajo de la construcción es de unos 5.000 m³. Por tanto, se puede considerar que es ese coluvial el que ha fluido hundiendo la masa de relleno superior.

Figura 7. Panorámica oblicua, tomada desde el NW, perpendicularmente a la ladera. Se observa la coloración del barro rojizo y llamativo corresponde al tramo de coluvial de la ladera que fluye sin resistencia y fluidificado junto con eluvial y tierra vegetal de la ladera.

Evidentemente el peso del mismo también habrá sido un factor condicionante de la inestabilidad con la geometría dada. Es de notar que la forma del desplazamiento se produce por un hundimiento de la zona de cabeza, indicando una rotación del movimiento y basculando -como se ve en las numerosas fotografías- el relleno hacia atrás. Este movimiento corrobora el efecto de tapón y de mayor peso del relleno en cabeza sobre el coluvión. Ver figura 7.
